| 图 纸 目 录 | | | | | | | |
|---|---|---|---|---|---|---|---|
| 工程名称 | | 玉岩包氏宗祠（一期）保护修缮工程 | | 子项名称 | | 最后一进院 | |

| 1、工程名称：玉岩包氏宗祠（一期）保护修缮工程 | | | |

| 图 名 | 设计说明（一） | | |

| 图 号 | 修施-0A | 修改版次 | 1.0 |

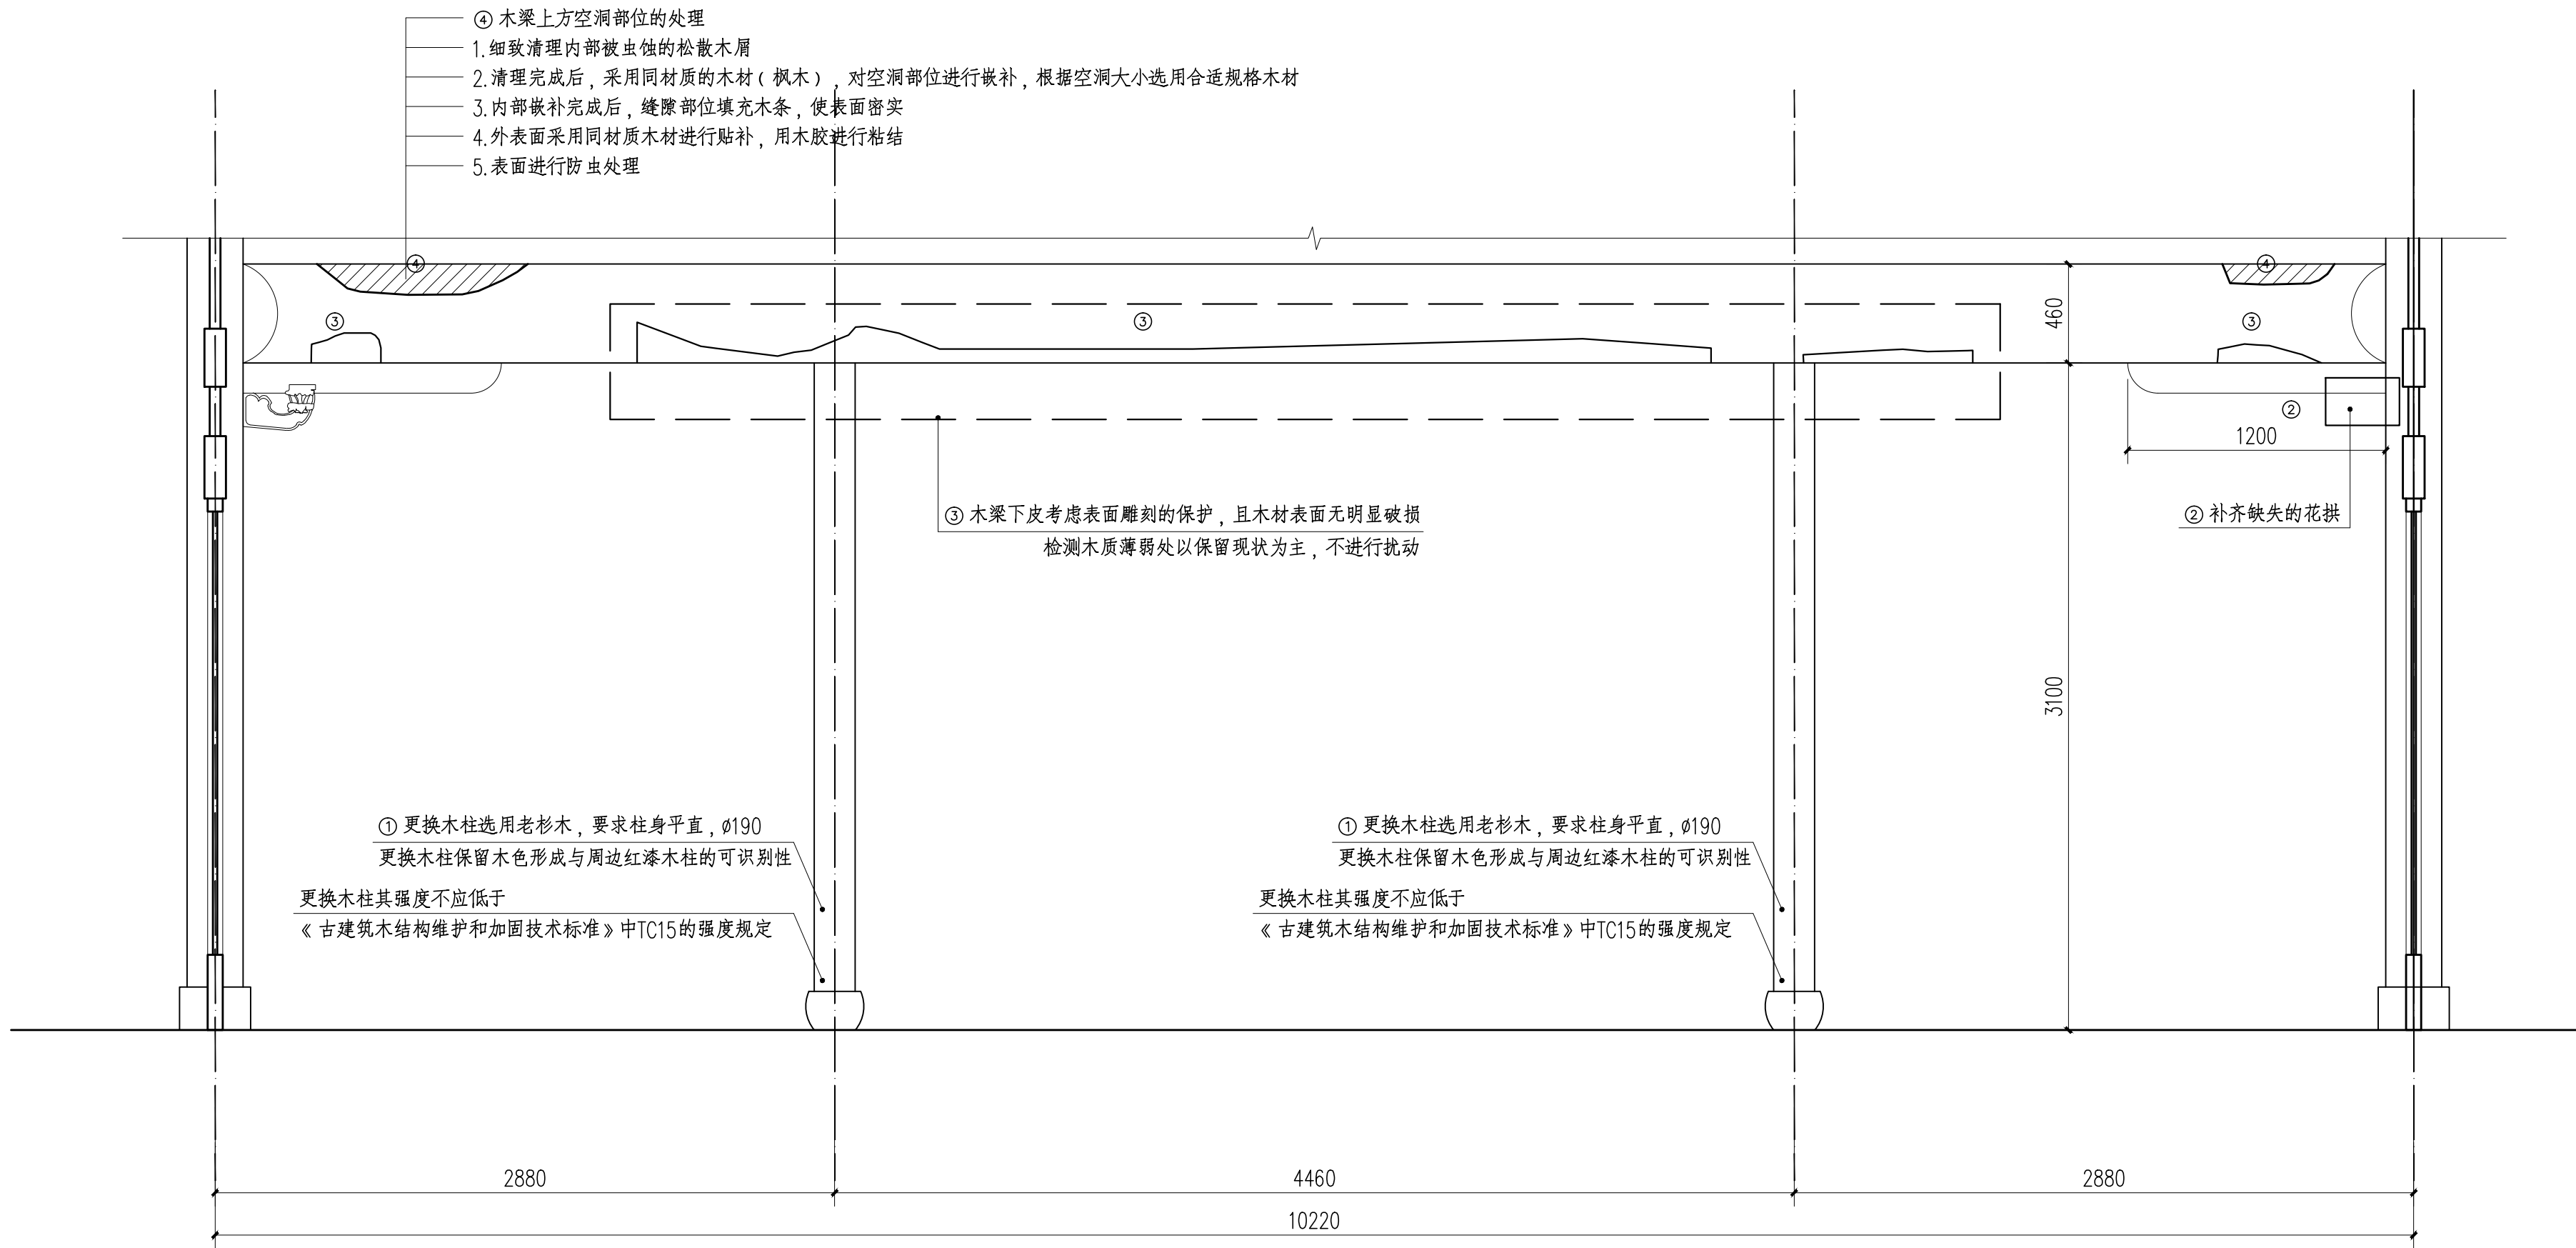
正厅大额梁修缮措施图 1:20

| 1）正厅大额梁主要受力为自承重，由于其整体跨度较大，且木梁检测评估木质存在内部虫蛀残损情况，经过结构复核，大额梁弯矩最大，有效截面最小处截面为220*350，其最大应力为M/Wn=25.9n/mm²，已超过《 木结构设计标准》中最高强度等级TB20的抗弯强度设计值。综上，去除后加木柱支撑原结构将存在较大安全隐患，甚至有倒塌风险。综合考虑风貌情况，对后加的2根支撑木进行更换，更换木柱选用老杉木，其强度不应低于《 古建筑木结构维护和加固技术标准》中TC15的强度规定，同时要求柱身笔直，更换木柱保留木色，形成对周边红漆木柱的可识别性； | | | |
| 3）木梁下有精美雕刻，表面无明显破损痕迹，虽检测木质保存较薄弱，但考虑表面雕刻的保护，本次维修不进行多余的扰动，以现状保留为主； | | | |

| 2）补齐东侧额梁替木下方缺失的花拱； | | | |
| 4）木梁上方虫蚀空洞部位的处理：小心清理内部被虫蚀的松散木屑；清理完成后，内部采用同材质的木材（枫木），对空洞部位进行嵌补，根据空洞部位的大小选用合适规格的木材；嵌补完成后，缝隙部位填充木条，使表面密实；外表面采用同材质木材进行贴补，用木胶粘结，使空洞的木材表面封闭；然后外表面进行虫害防治处理。 | | | |
| 5）上述操作需细致谨慎，对表面的雕刻进行全面保护，确保施工过程对雕刻不产生破坏。 | | | |
