No: LDS-2023-016

# 浙江省泰顺县第二中学东侧挡墙工程 加固设计

浙江省浙南综合工程勘察测绘院有限公司

二 0 二 三 年 五 月

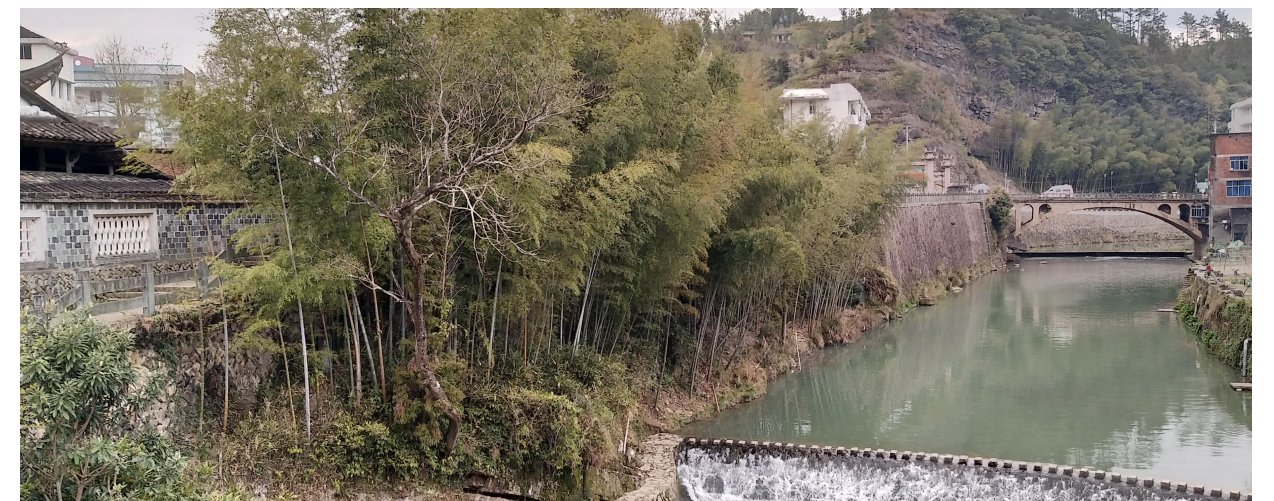
照片 2-1 加固区全景

本区属低山丘陵地貌，场地地势平坦，场地地势呈西高东低趋势，场地现状地坪高程约 396~409m（1985 国家高程），加固区西侧为河道，东侧为学校场地。

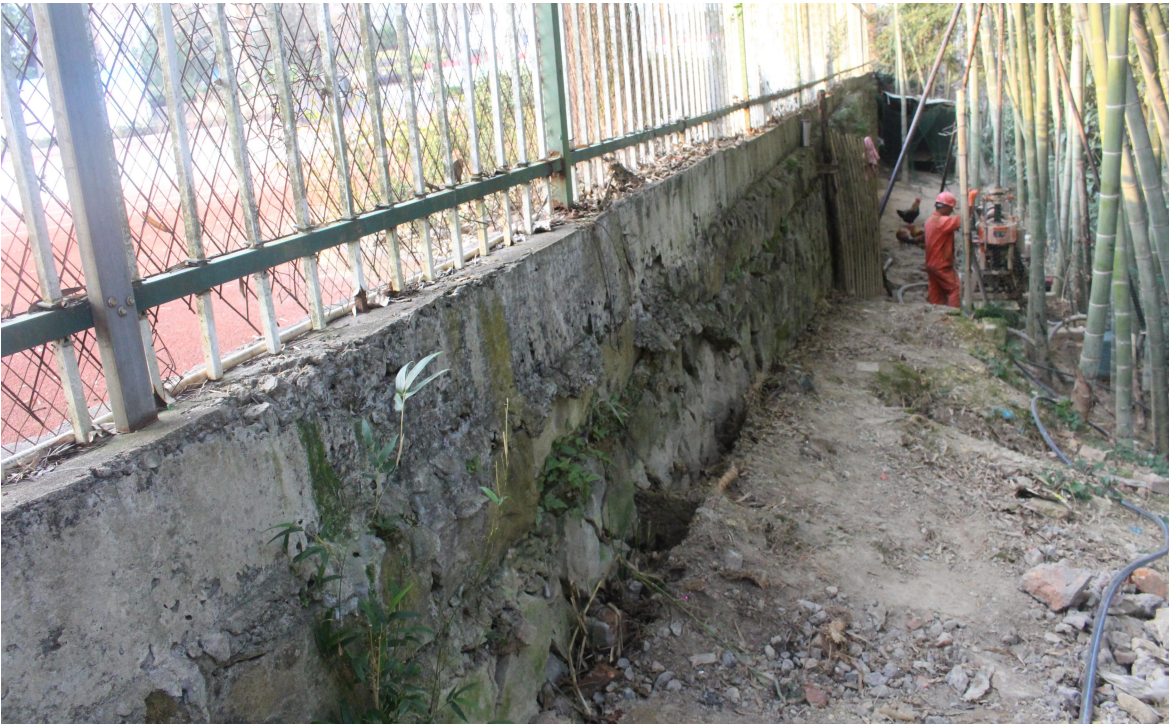
照片 3-1 AB 段挡墙（镜向北）

AB 段：长度 42m，地上高度 2-3.5m，据了解，挡墙顶宽 0.8m，面坡 1:0.15，基础位于夯实的填土上，基础埋深 1-2m，挡墙墙体为块石干砌，砌筑时间大于 5 年，挡墙现状表面可见明显开裂及隆起现象，挡墙顶为学校围墙，围墙为铁质

简易栏杆，围墙内地面可见混凝土开裂及下沉现象。挡墙外侧为自然斜坡，斜坡表层为学校建设时堆积的填土，目前斜坡上已种植毛竹、杉树等，该段挡墙距离河道较远。

根据现场现场调查情况：AB、CD 段挡墙墙体变形较严重，且挡墙墙后地面出现下沉等现象，该段挡墙基础未设置在良好的地层中导致地基承载力不足，现状挡墙稳定性较差，在其它外界降雨等条件影响下，挡墙存在倒塌隐患；DE 段挡墙，现状墙体可见细微裂缝，墙后地面可见下沉，墙后为填土，类比同类挡墙，该挡墙变形主要是因为墙后土压力较大，挡墙太高及挡墙自身断面偏小等原因导致；综合判断，该段挡墙在强降雨等外界条件影响下存在倒塌隐患。

AB 段挡墙挡墙总体不高且变形较严重，外侧有施工空间，本次建议拆除重建；CD 段挡墙外侧已简单处理，外侧离近河道，拆除重建难度大，本次建议外侧加锚杆肋柱加固；DE 段挡墙相对变形较小，主要由墙后土压力较大引起，且挡墙离河道太近，拆除重建无法实施，因此，考虑在墙后注浆加固，所有的挡墙加固后学校内部地面恢复。

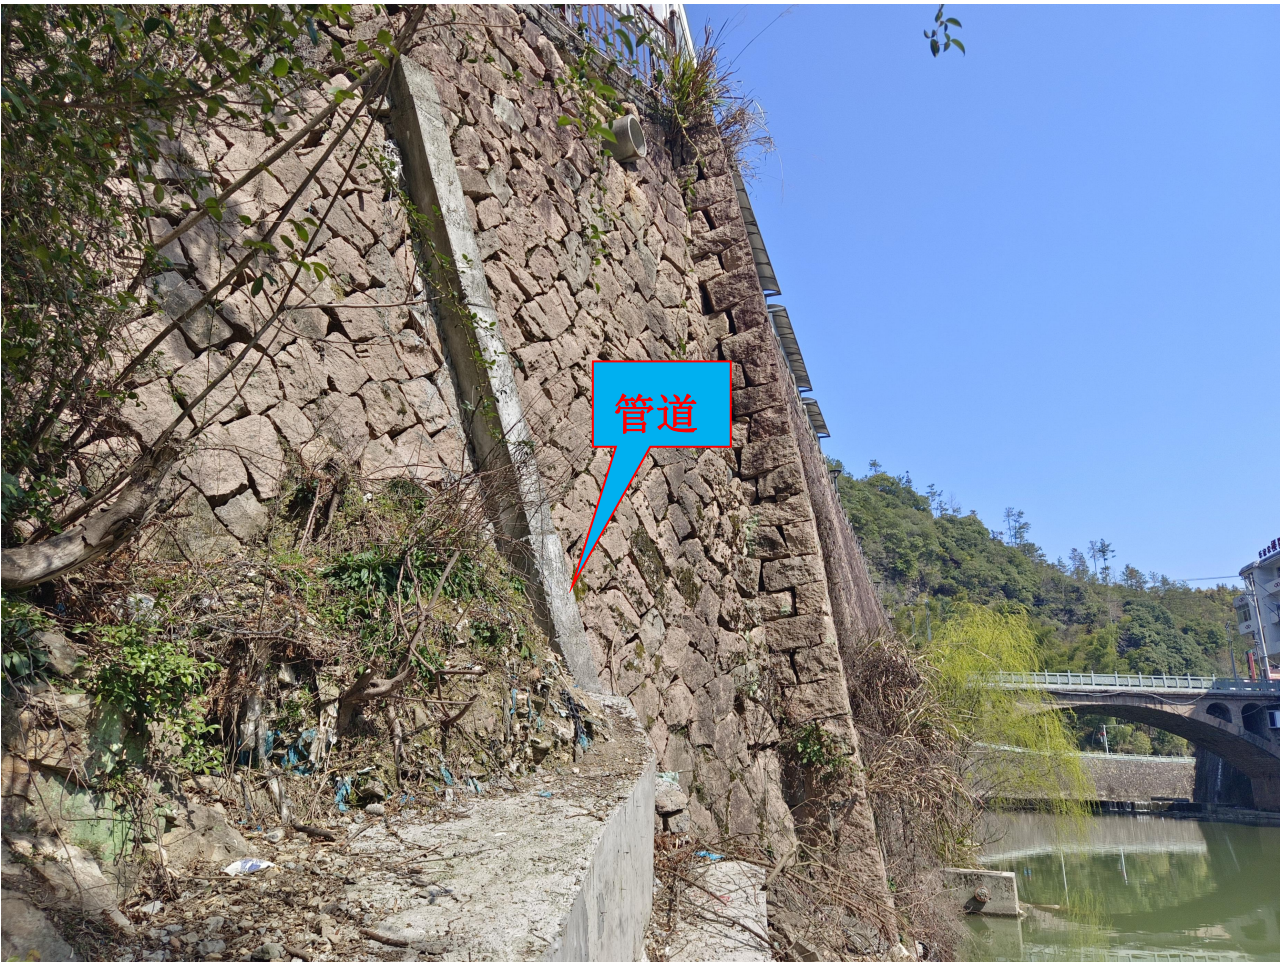
照片 3-3 CD 段挡墙（镜向北）

CD 段：长度 8m，地上高度 9m，挡墙位于地形变化处，位于边坡拐角位置，据了解，挡墙顶宽 0.8m，面坡 1:0.15，基础位于强-中风化岩内，基础埋深约 1m，挡墙墙体为块石干砌，砌筑时间大于 5 年，挡墙现状表面可见开裂现象，挡墙顶为学校围墙，围墙为铁质简易栏杆，围墙内地面可见混凝土开裂及下沉现象。挡墙外侧为河道。现状挡墙外侧可见混凝土肋柱，肋柱尺寸为 0.3m\*0.3m，肋柱的设置对挡墙的稳定起到了一定的作用。

CD 段挡墙高差大且变形严重，本次设计锚杆肋柱加固，新建肋柱的位置与原肋柱应错开布置，原肋柱保留，锚杆间距为 2m（水平）×2.5m（垂直），长度 6-12m，孔径 110mm，倾角 25°，锚杆以设计长度和入岩 3m 双控，锚杆轴向拉力设计值为 120KN，锚杆加固后外部设计肋柱，肋柱尺寸为 0.4×0.4m，挡墙脚设计一道横梁，尺寸与竖肋一致。
