| 图 纸 目 录 | | | | | |
|---|---|---|---|---|---|
| 工程名称 | | 泰顺县雅阳林一牧墓修缮工程 | | | |

林一牧墓总平面图 1:150

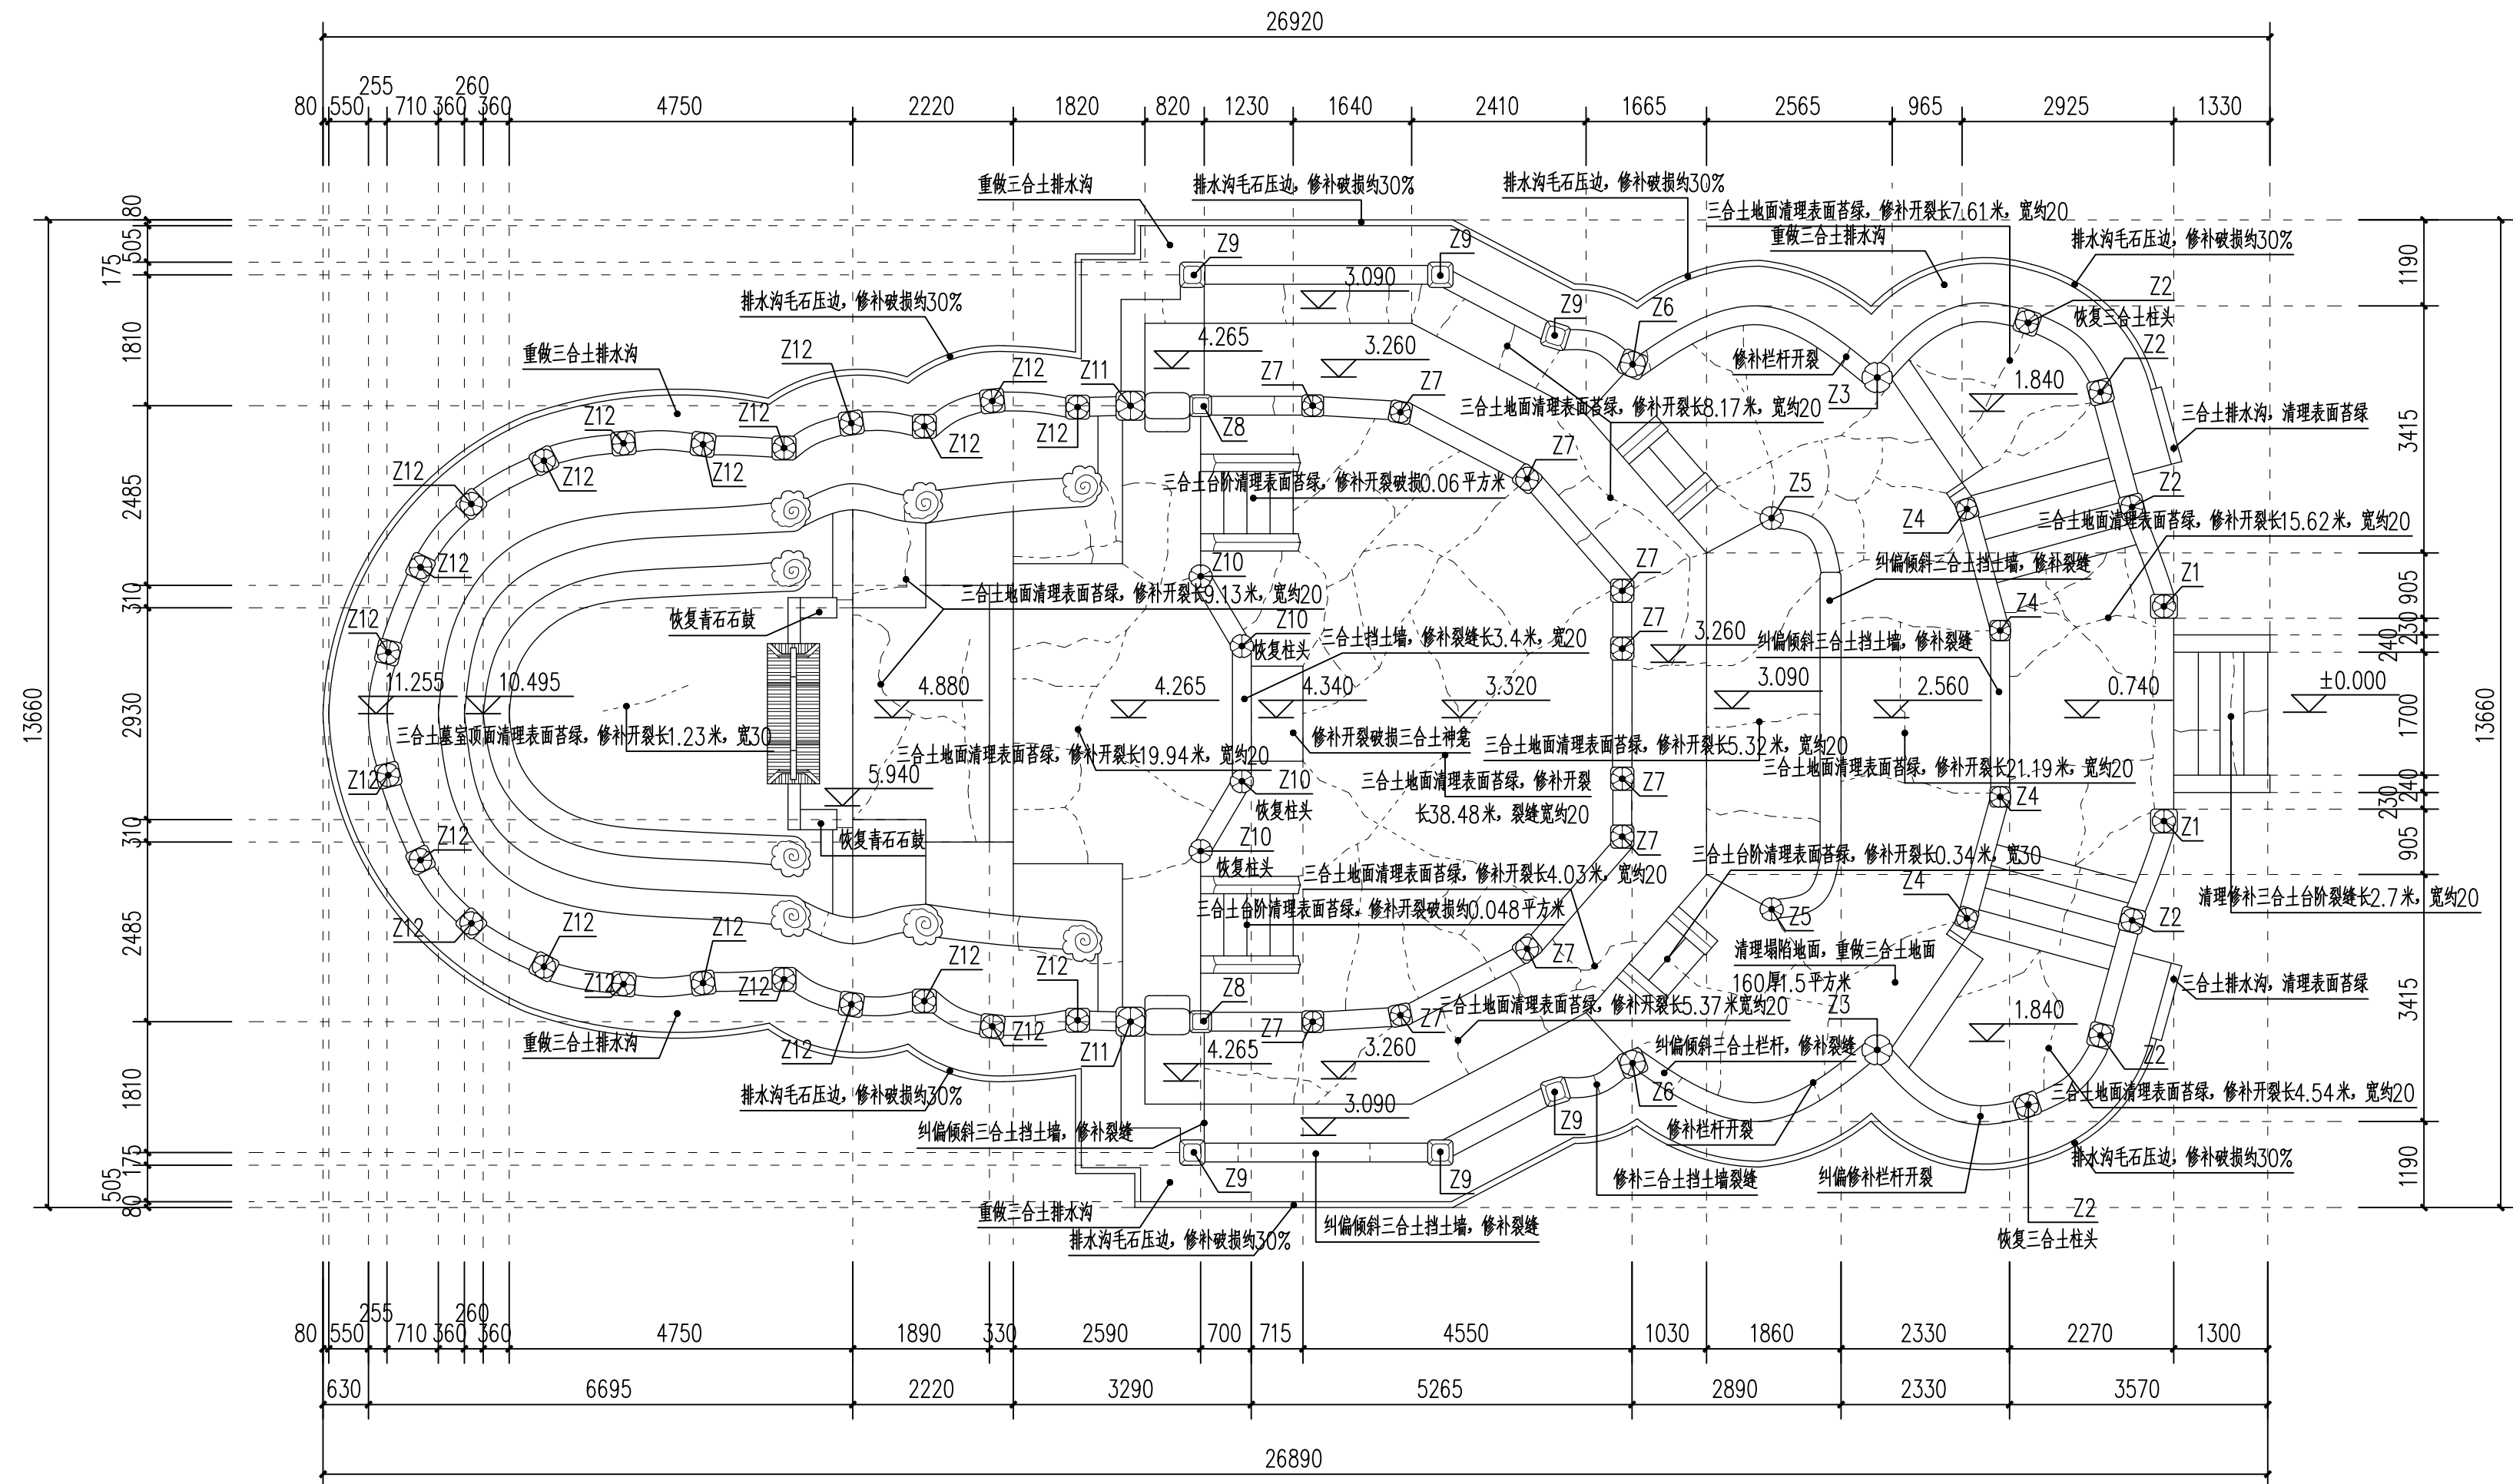
说明:  
1、各柱尺寸如下:  
Z1: 370×330, Z2: 330×330, Z3:  $\varnothing$ 420,  
Z4: 320×320, Z5:  $\varnothing$ 320, Z6: 350×350, Z7:  
320×320, Z8: 300×300, Z9: 350×350, Z10:  
 $\varnothing$ 320, Z11: 400×400, Z12: 330×330。  
2、三合土基室、拜坛除标明外所有表面均需清理青绿。

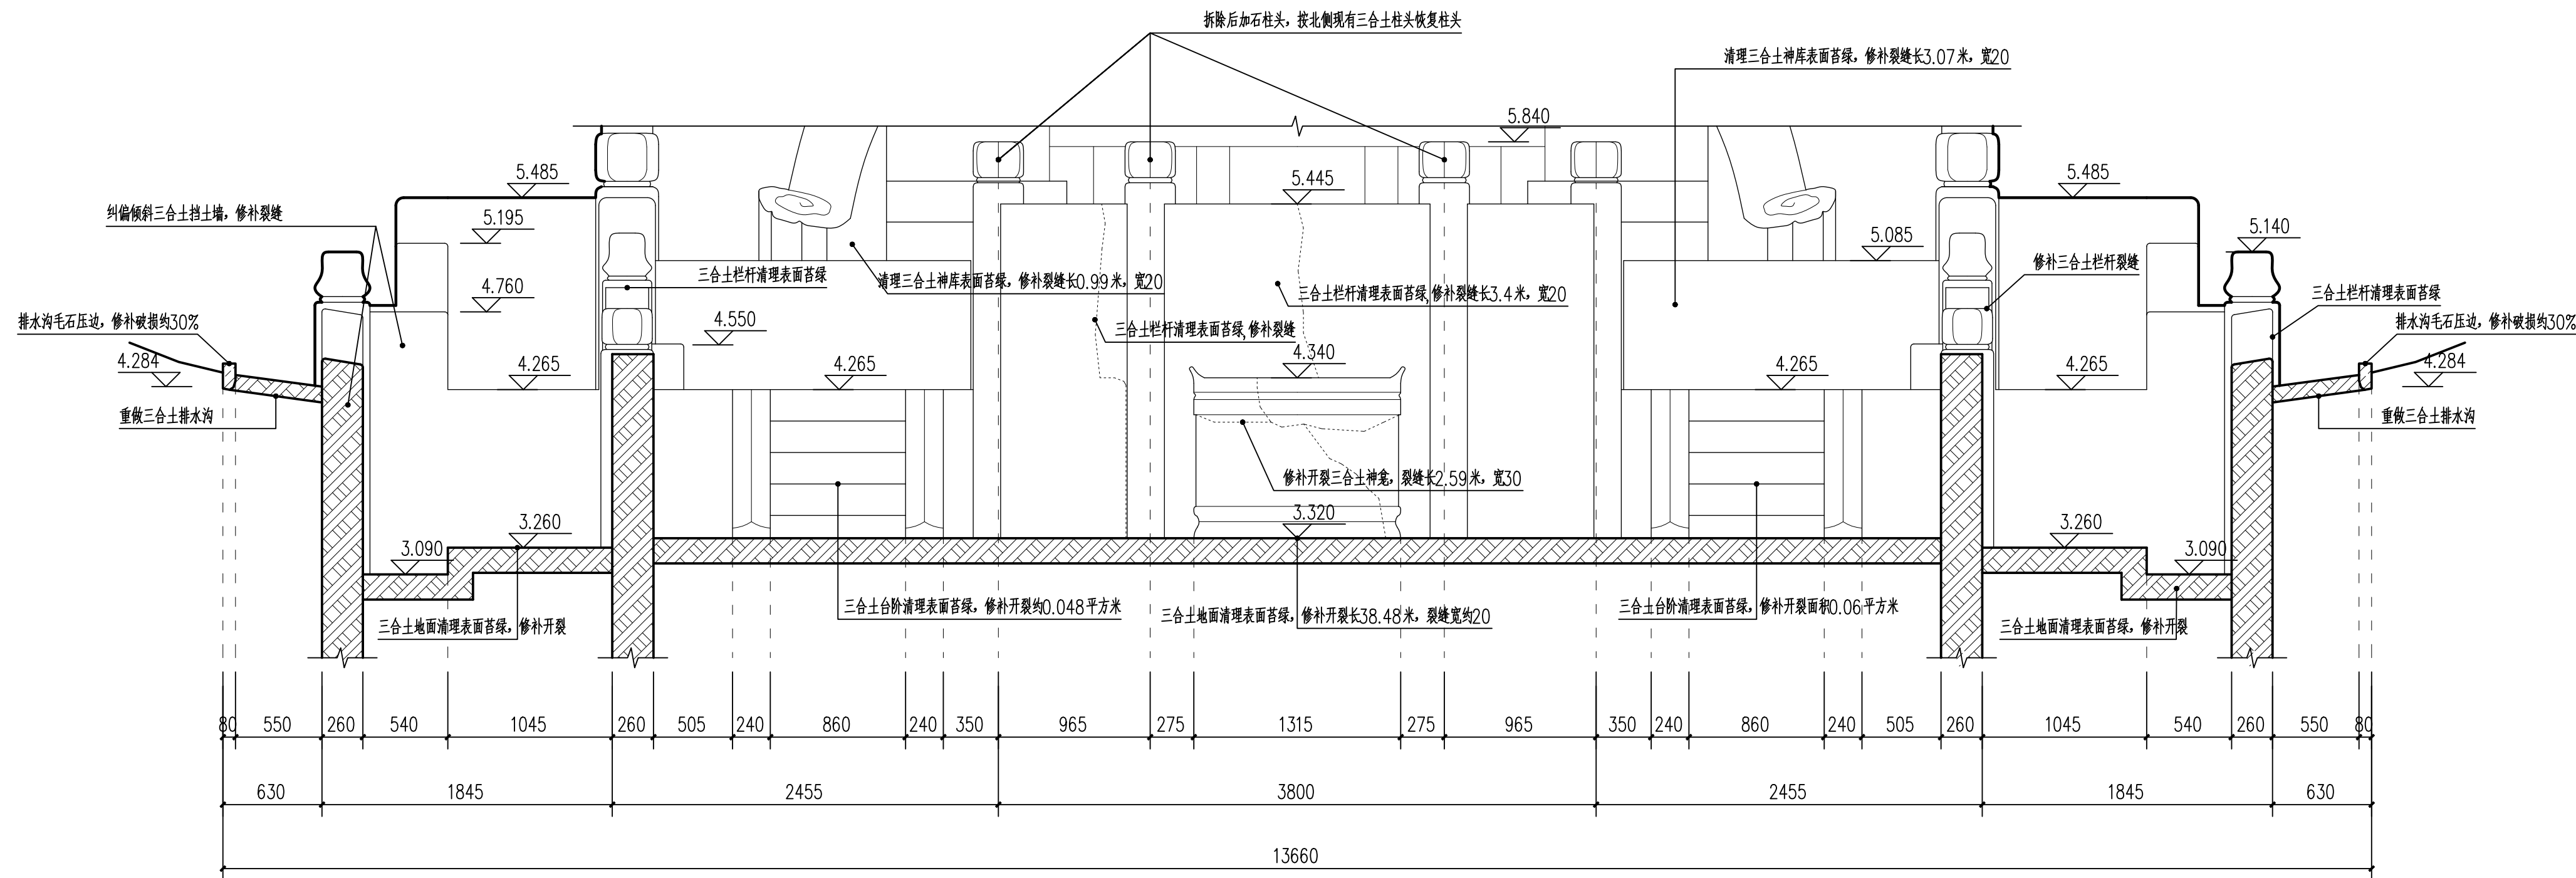
林一牧墓第三坛立面 1:30

说明:  
1、三合土墓室、拜坛除标明外所有表面均需清理苔绿。

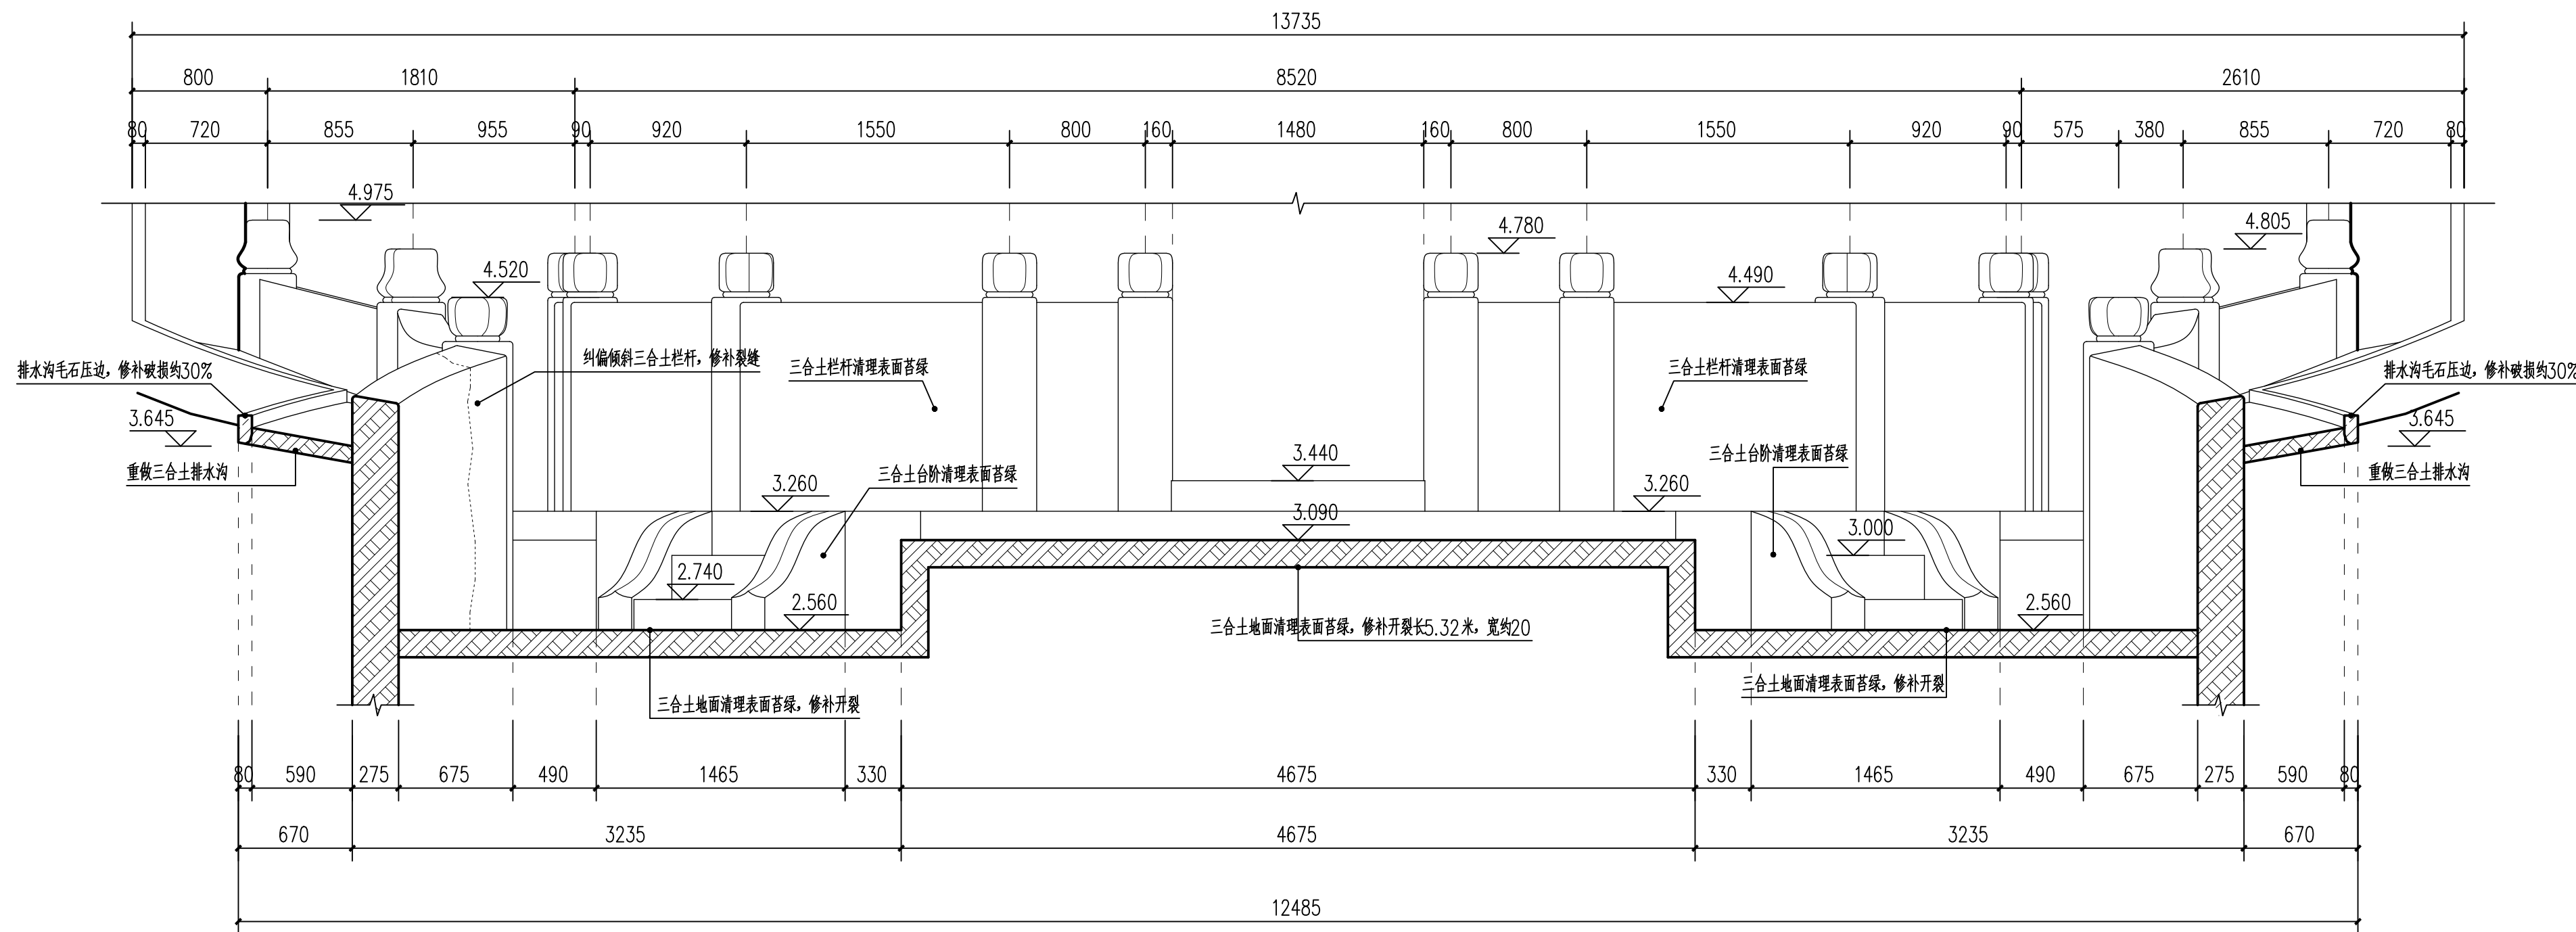
林一牧墓第四坛立面 1:30

说明：  
1、三合土墓室、拜坛除标明外所有表面均需清理苔绿。

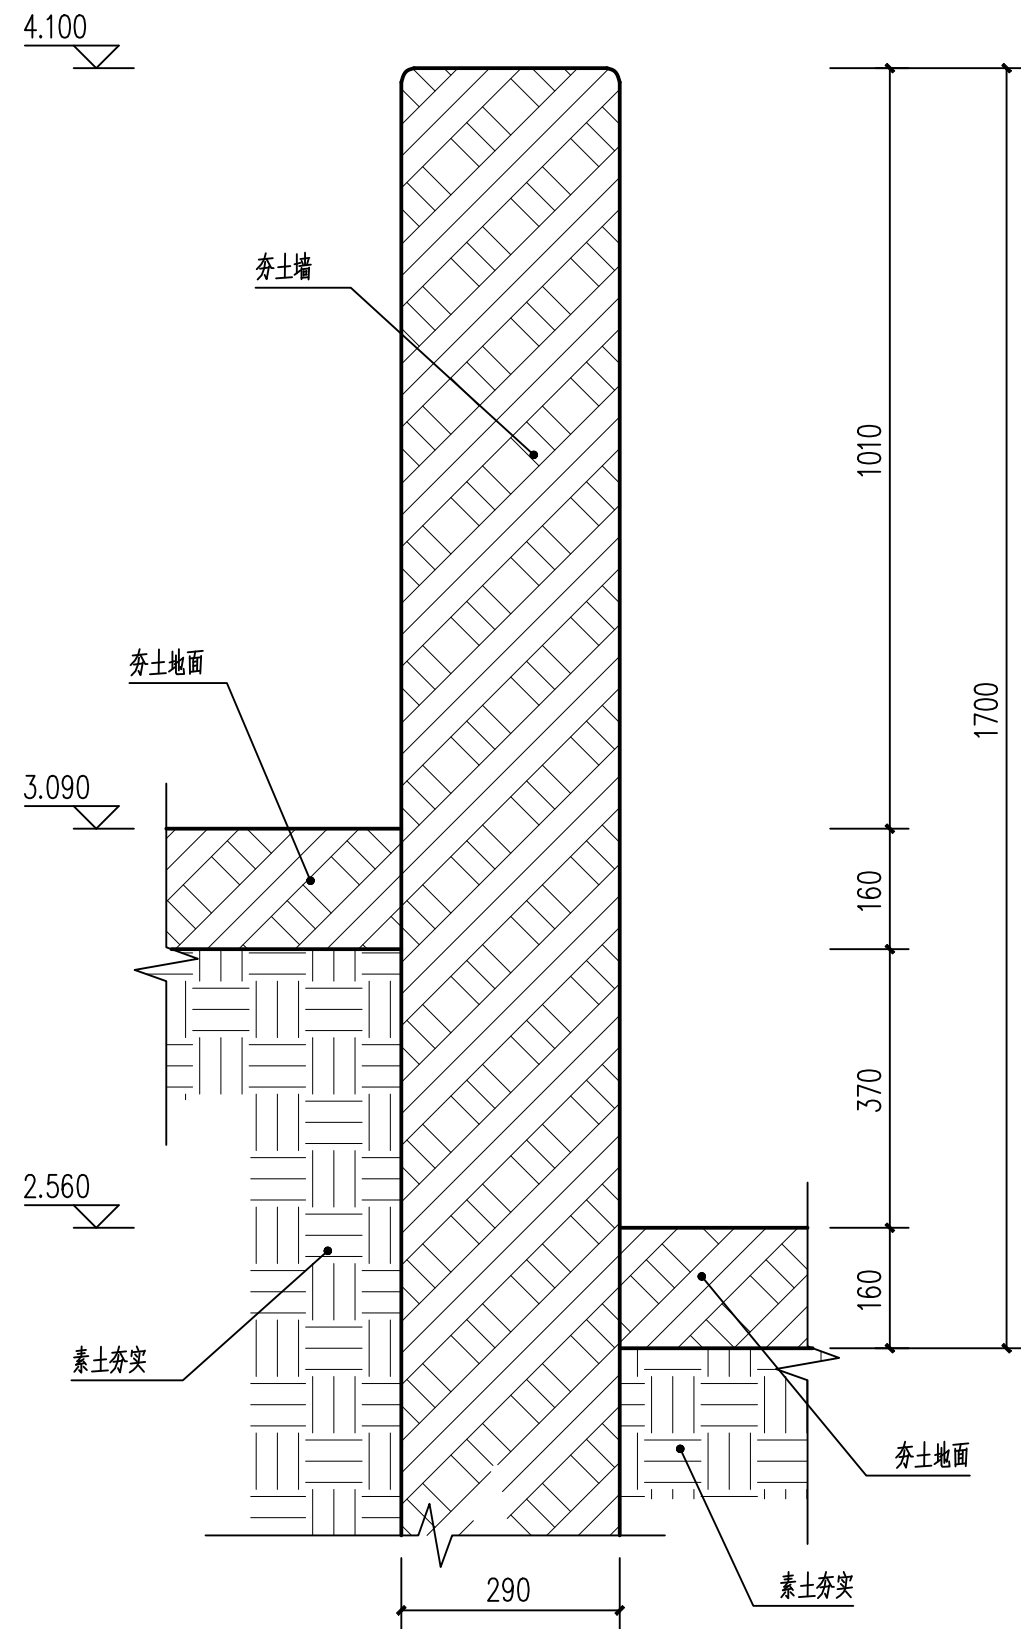
第四坛与第五坛间衔接大样图 1:20

说明：由于无法打开墓察，图示为推测结构，其他各坛衔接类同。
